BULLETIN TECHNIQUE

#TB10015

REPLACEMENT D'UN JOINT TORIQUE DANS UNE ACCOUPLEMENT
RAPIDE

TOUTES LES LAVEUSES A PRESSION AVEC ACCOUPLEMENT RAPIDE

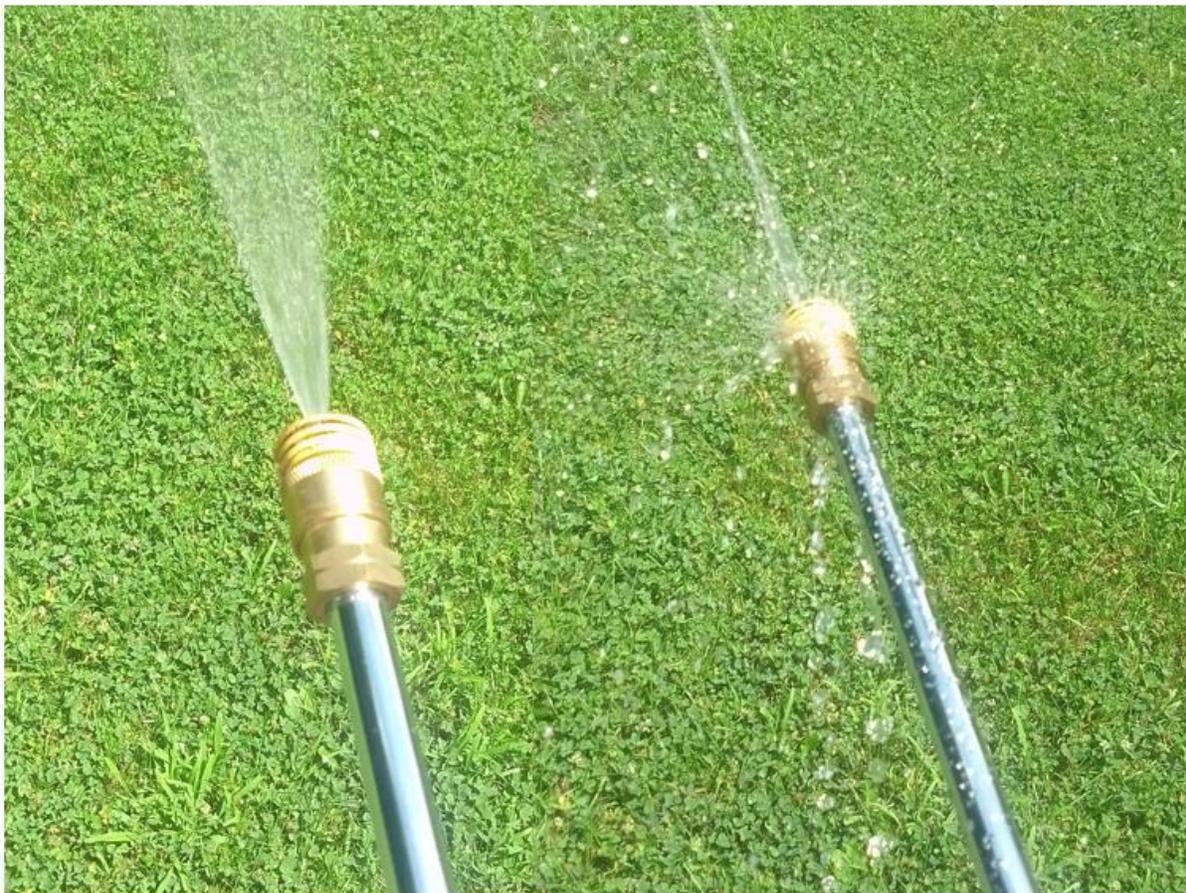
**Joint torique
en bon état**

**Joint Torique manquant
ou a remplacer**

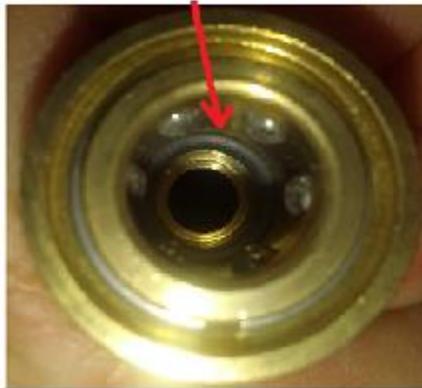
Joint Torique

**manquant**
